HINDISHEIM INFO

Septembre 2023

UNE RESTAURATION ÉCOLOGIQUE DE L'ANDLAU DANS LA TRAVERSÉE DE HINDISHEIM

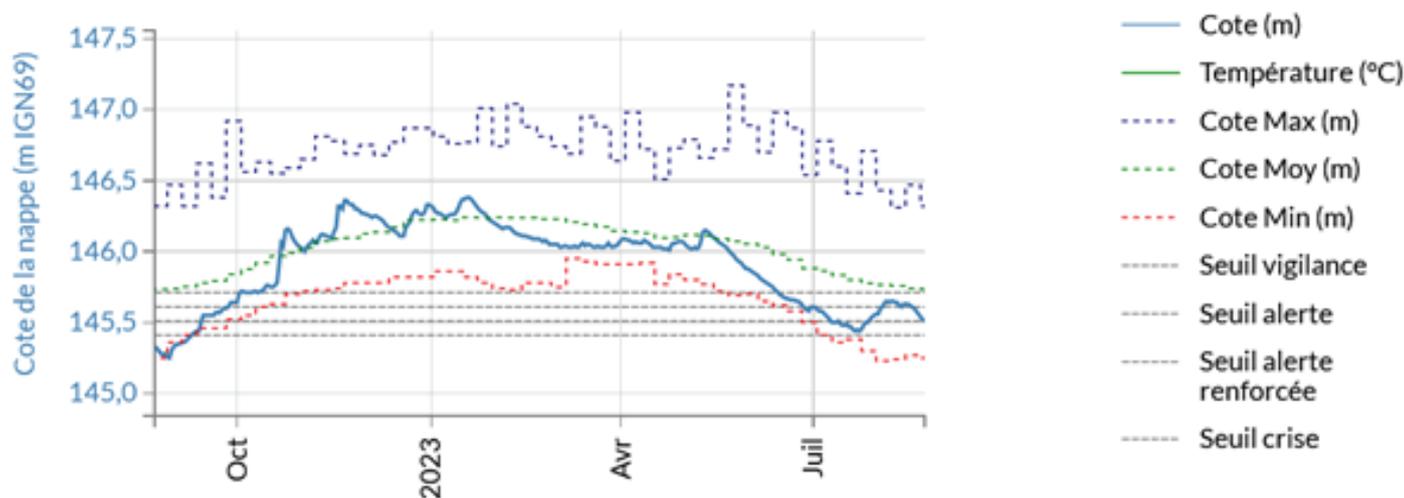
Evolution des niveaux de nappe sur les 12 derniers mois (du 23/08/2022 au 23/08/2023)

Figure 1 : Suivi en direct du niveau de la nappe à Lipsheim - réseau APRONA : www.aprona.net

Rappelons qu'une rivière entretient des échanges en eau avec la nappe souterraine. Au cours des saisons, la rivière est alimentée par la nappe et inversement en période de sécheresse. Les suivis menés par l'Aprona, l'observatoire de la nappe d'Alsace, et la DREAL Grand-Est témoignent du plus bas niveau d'eau enregistré depuis 1955, début du suivi à Lipsheim. Le débit provenant de la vallée de l'Andlau était insuffisant, en août 2022, pour maintenir un écoulement jusqu'à l'ill.

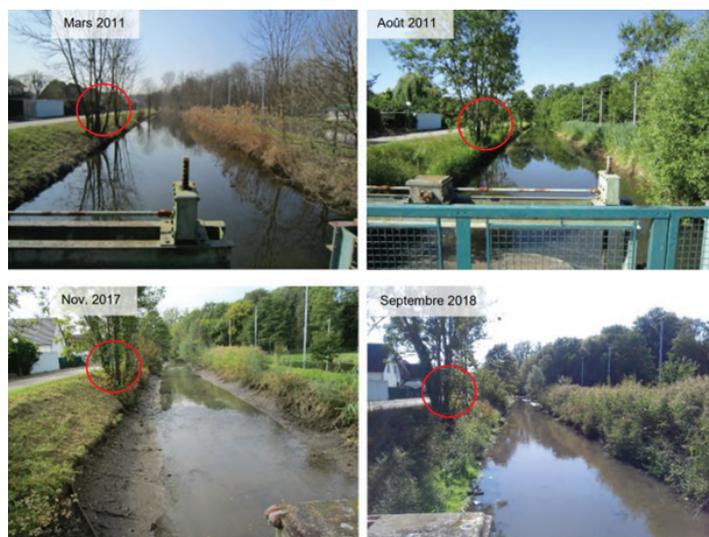
Figure 2 : évolution des conditions d'écoulement au pont de la rue de l'étang suite à l'ouverture des vannes en 2017 : le lit de la rivière se rétrécit et les végétaux poussent sur les marges.

Dans la traversée de Hindisheim, le pont de la rue de l'étang est équipé de vannes. Elles impactaient fortement les conditions d'écoulement créant des zones de ralentissement propice au dépôt de vases. Elles entravaient l'accomplissement des cycles naturels de la faune aquatique, qui se meurt pour se reproduire, se nourrir et s'abriter.

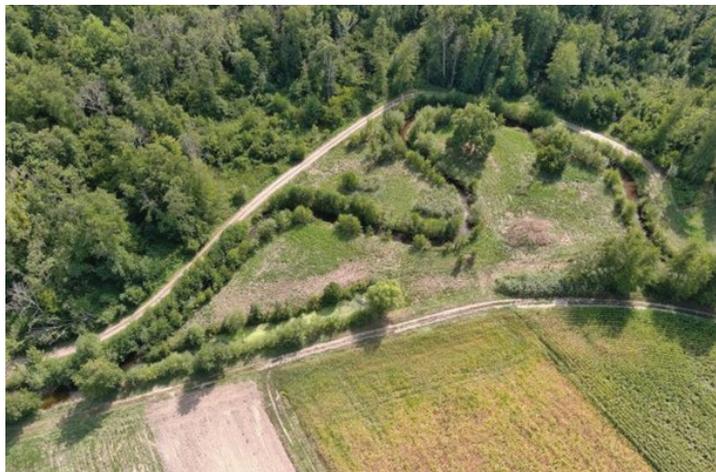
Figure 3 : les méandres de l'Andlau à Hindisheim, 5 ans après renaturation, lors de la sécheresse d'août 2022

La renaturation de l'Andlau, au Sud du village, par reprise d'un tracé à méandres est un exemple d'amélioration du milieu aquatique et de ses conditions hydrauliques. Les suivis biologiques et hydrologiques montrent que la rivière abrite davantage d'espèces animales et une variété d'habitats aquatiques, tout en atténuant les phénomènes extrêmes de crue et de sécheresse.

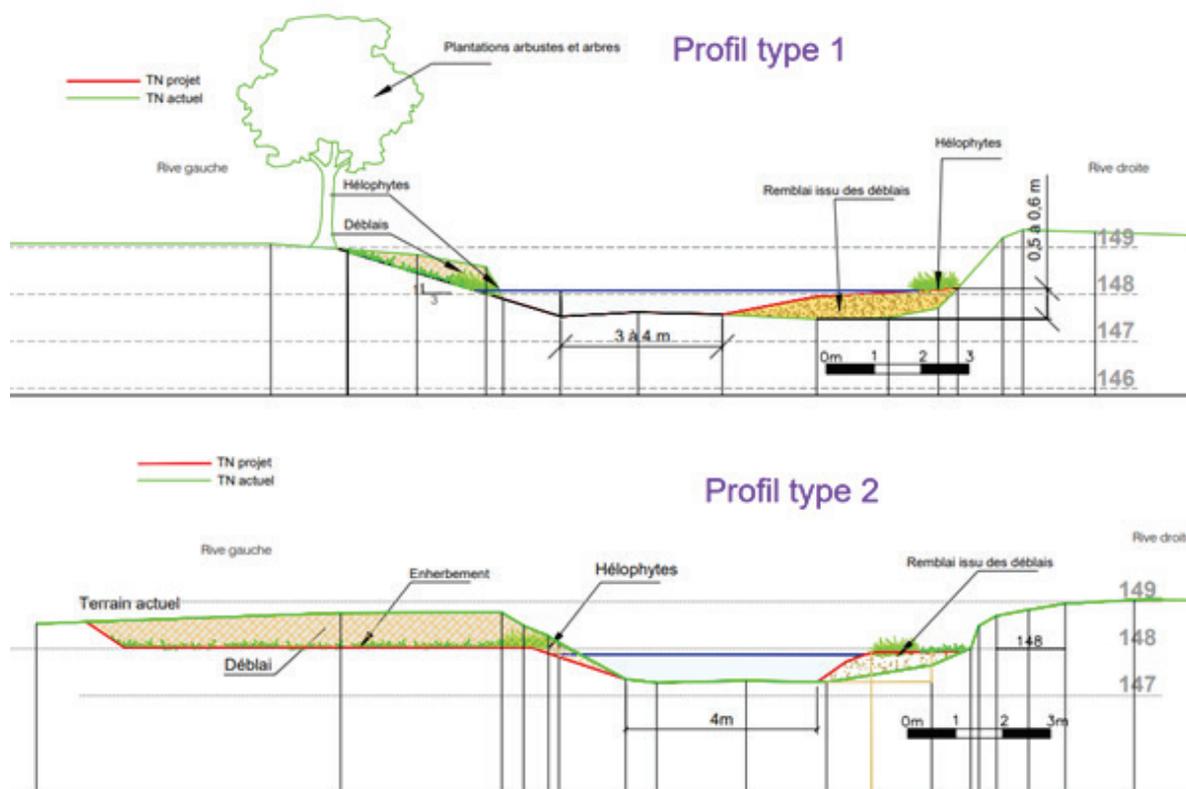
Figure 4 : exemples de restauration du lit de la rivière (en vert : morphologie actuelle / en rouge : chenal étroit et banquettes en déblai-remblai pour les eaux de crue)

Les travaux de restauration à proximité du village s'appuieront le plus possible sur la morphologie existante de la rivière. Le lit de la rivière présentera un chenal étroit et plus profond pour les basses eaux ainsi que des marges submersibles par les eaux de crue. Ces marges submersibles sont dénommées « banquettes » et seront constitués de matériaux issus du reprofilage de berges.

Des graviers et des cailloux seront aussi répartis dans le lit de la rivière pour pallier le risque d'érosion régressive tout en diversifiant les habitats aquatiques.

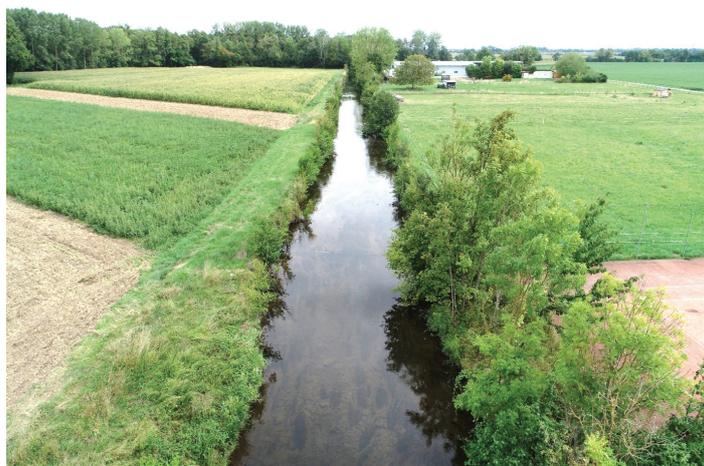
Figure 5 : l'Andlau en aval du pont de la rue de l'étang avant sa restauration écologique

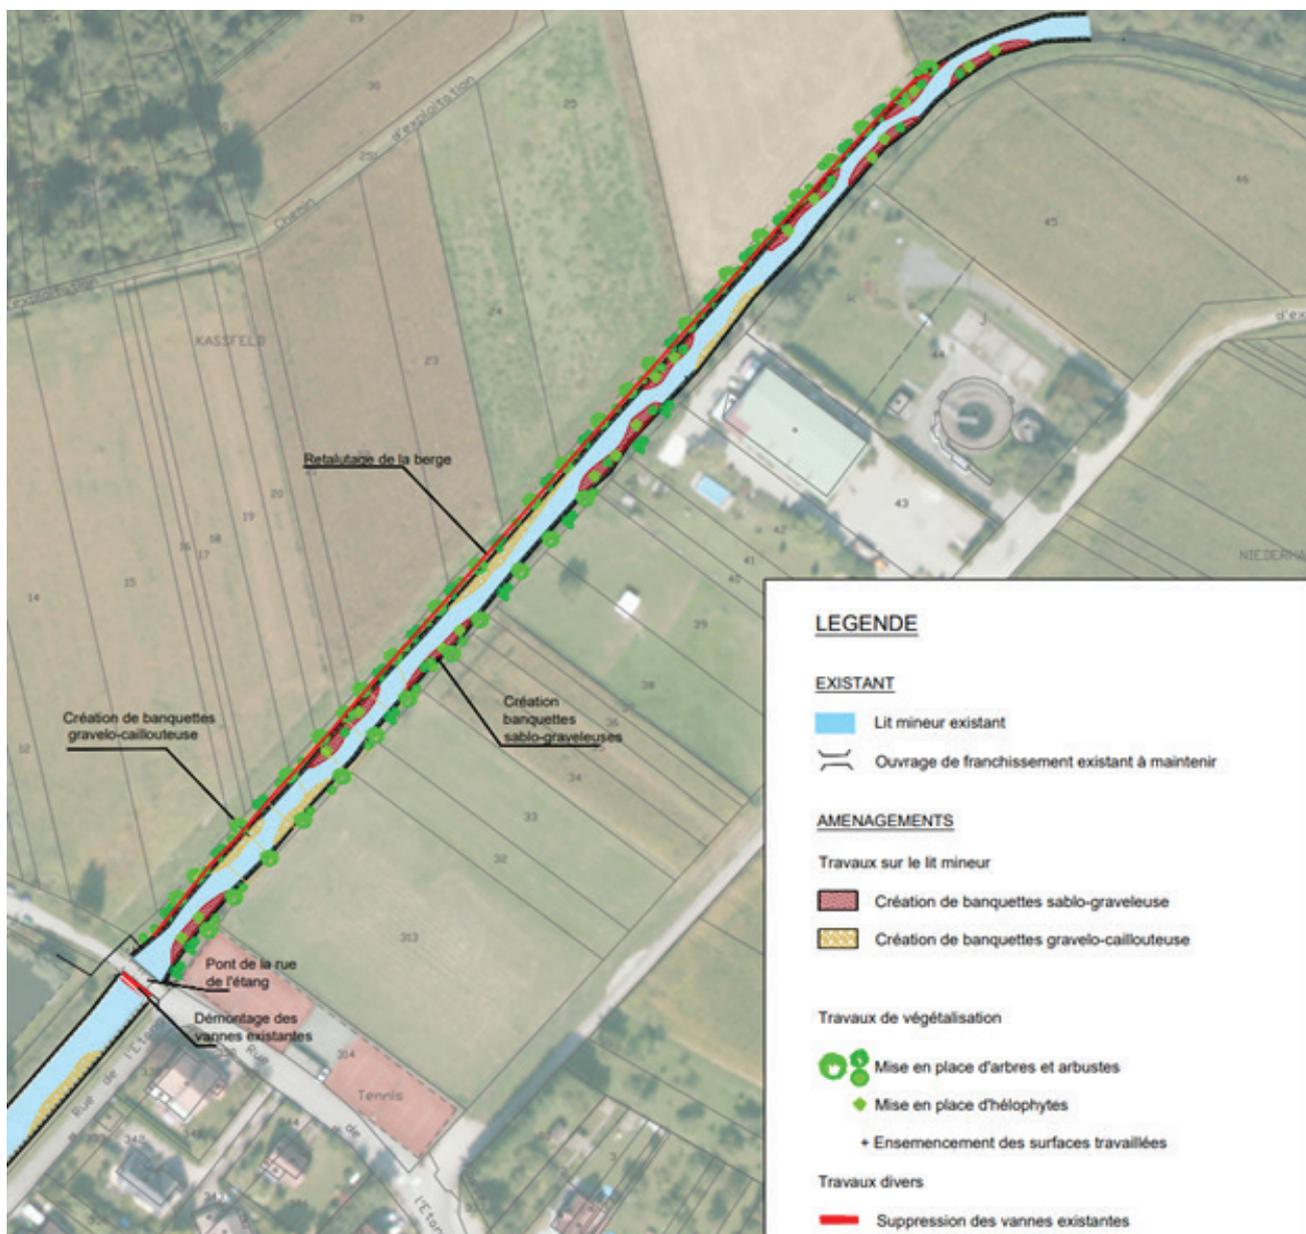
Figure 6 : plan des travaux de restauration en aval du pont de la rue de l'étang (source : Artelia, nov. 2020, pour SDEA)
