Circuit découverte des 12 croix de Hindisheim

Vous avez entre les mains le guide des croix situées sur le ban de Hindisheim. Elles sont au nombre de 12.

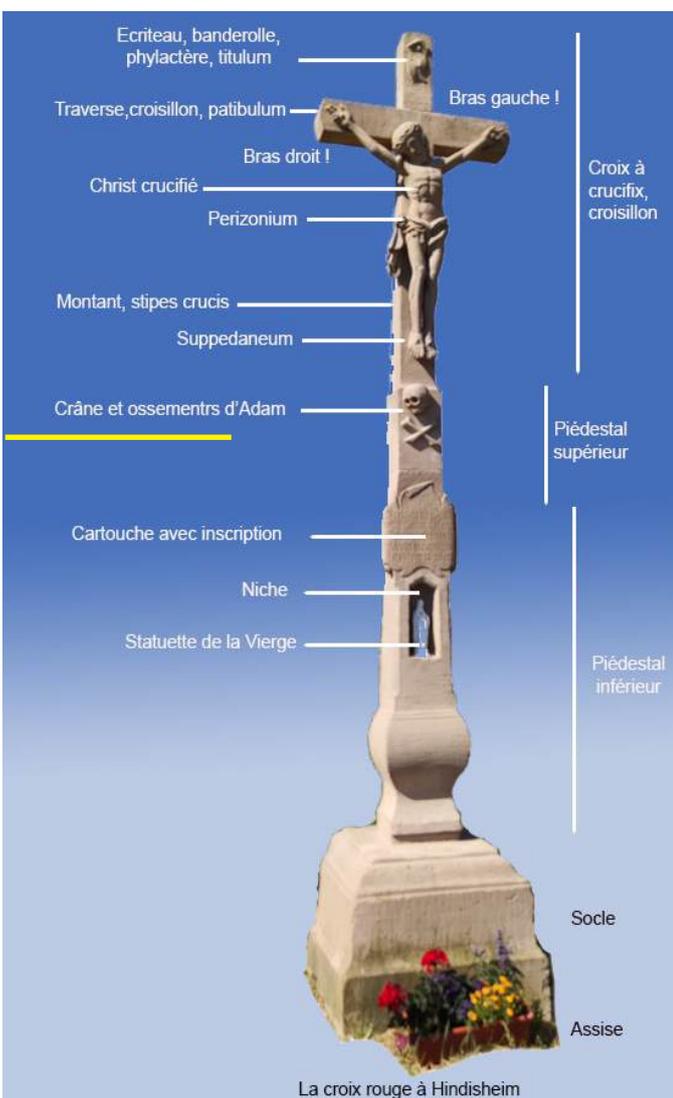
La croix rouge à Hindisheim

Détail des éléments constitutifs d'une croix

Le matériau employé est le grès des Vosges.

Le soubassement ou assise : c'est la fondation du monument, qui lui assure stabilité et verticalité. Il s'agit d'une épaisse et large dalle de grès, posée à même le sol ou mi-enterrée, portant en son centre un trou de scellement pour le socle ou le fût. Pour les croix modernes, le soubassement est une dalle bétonnée.

Le socle : c'est la base du monument. De forme parallélépipédique, il a souvent une section rectangulaire proche du carré. Il peut aussi prendre la forme d'un tronc de pyramide.

Parfois, il est posé sur un emmarchement d'une ou plusieurs marches, ce qui rehausse le monument et lui donne plus d'allure.

Une table couronne quelquefois le socle, transformant le monument en un petit autel-reposoir.

Socle et table sont aussi pourvus d'un trou de scellement, destiné à recevoir le dé qui est la base du fût. On parle parfois de piédestal ou de socle-piédestal.

Le fût : c'est la partie verticale du monument comprise entre la base et la croix proprement dite qui le domine. C'est lui qui donne la hauteur au monument. Cette partie est la plus travaillée car elle porte le décor principal : les statues des saints et les motifs ornementaux religieux.

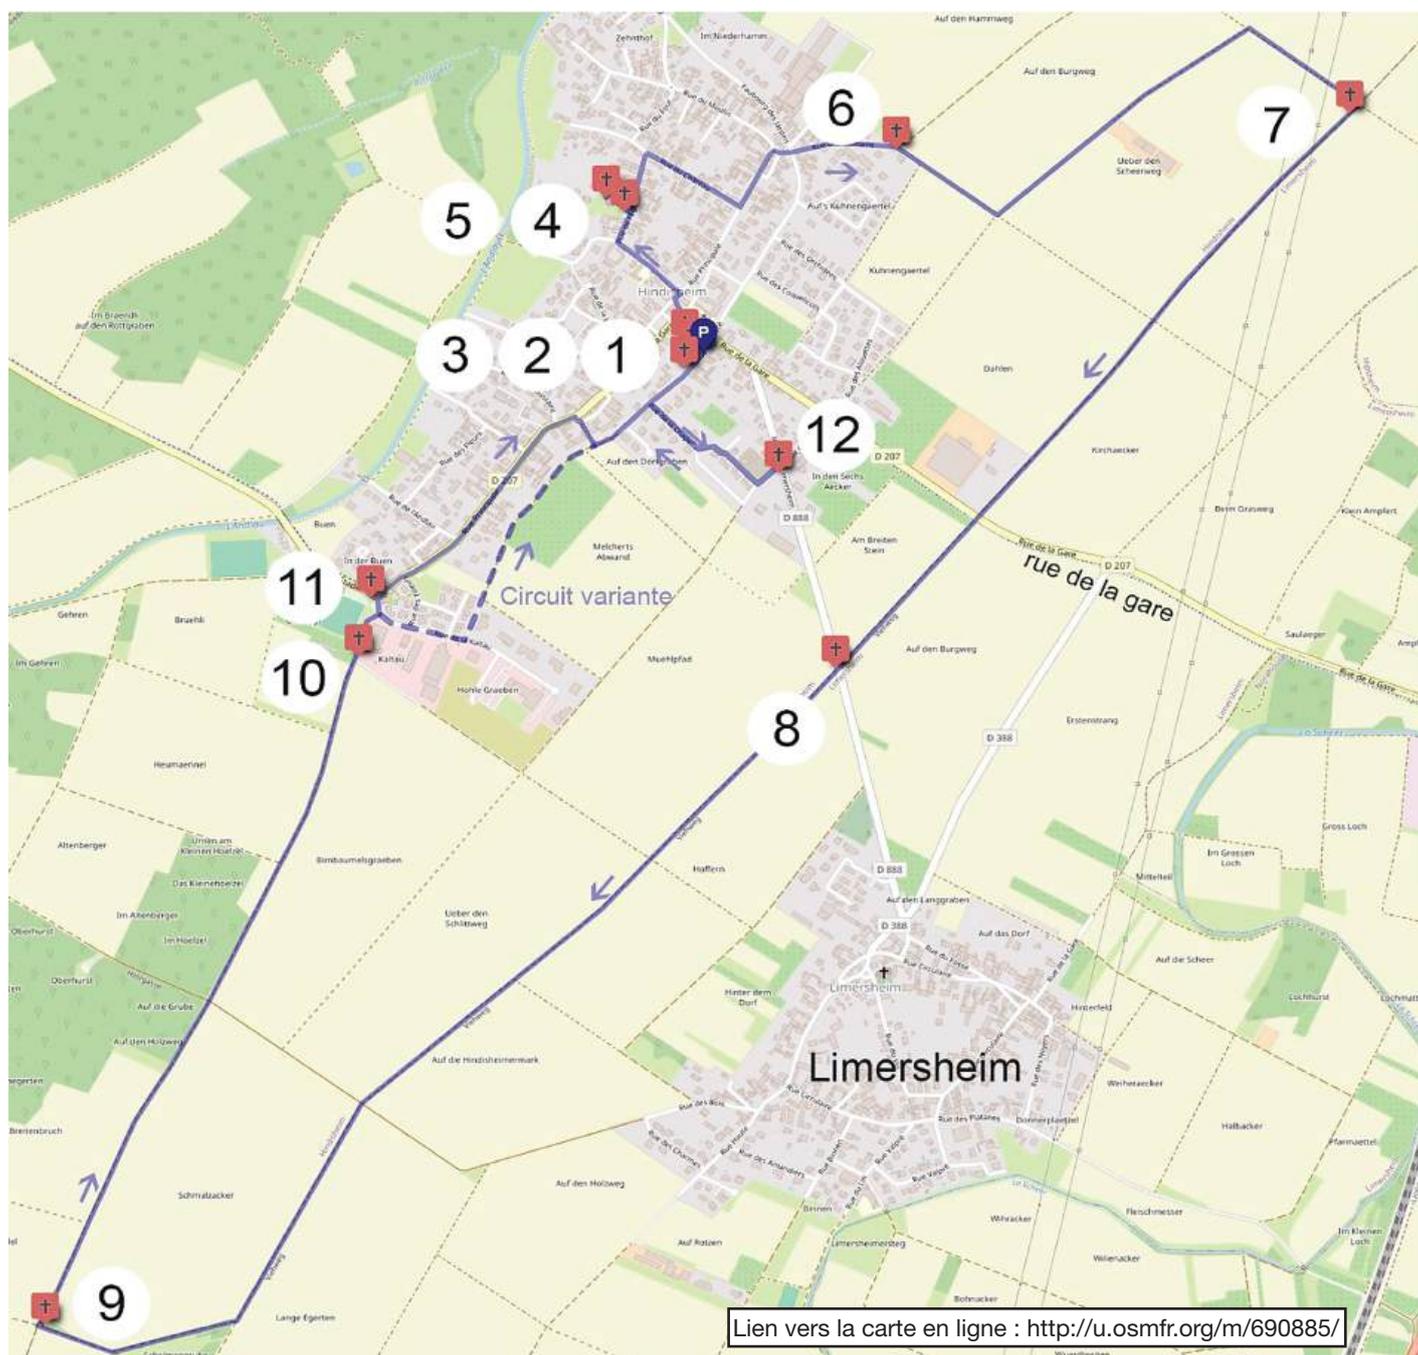
Le circuit long de 9 km commence au cimetière près de la chapelle, rue de la Gare. Trois croix sont visibles à cet endroit (N°1, 2 et 3).

Pour vous rendre aux croix N° 4 et N° 5 : reprenez la rue de la Gare, traversez le carrefour en direction de l'Eglise. Pour la croix N° 5 il faut contourner l'église en direction du clocher et du presbytère.

Croix noire N° 6 : reprenez la rue de l'Eglise vers la gauche, tournez à droite dans la rue du Château. Au bout, tournez à gauche, rue Principale puis prenez à droite, rue des Romains.

Pour la croix N° 7 : vous serez en plein champ. Passez devant la ferme puis tournez à droite. Un chemin rural vous amène tout droit vers le *Bildstock* N° 8 route de Limersheim.

Le chemin se prolonge ensuite jusqu'à l'extrémité du ban de la Commune de Hindisheim pour arriver à la croix blanche N° 9.

Puis reprenez le chemin en direction du village. Avant d'arriver à la salle de sport, vous verrez l'autre *Bildstock* N° 10 sur votre droite. Un peu plus loin au rond-point se trouve la croix du stade N° 11.

Ensuite vous avez la possibilité de traverser le village par la rue Principale jusqu'au N° 71. Prenez le chemin piétonnier à droite vous menant à la rue du Fossé que vous emprunterez par la gauche.

Mais si vous préférez un chemin plus tranquille (en pointillé), prenez la rue de la Kaltau jusqu'à l'atelier communal, tournez à gauche et continuez tout droit.

Les deux parcours se rejoindront, et vous tournerez à droite, rue de la Chapelle. Puis vous emprunterez la rue Robert Toutain qui vous amènera à la croix N° 12. Il ne vous reste plus qu'à rejoindre le point de départ, à la chapelle.

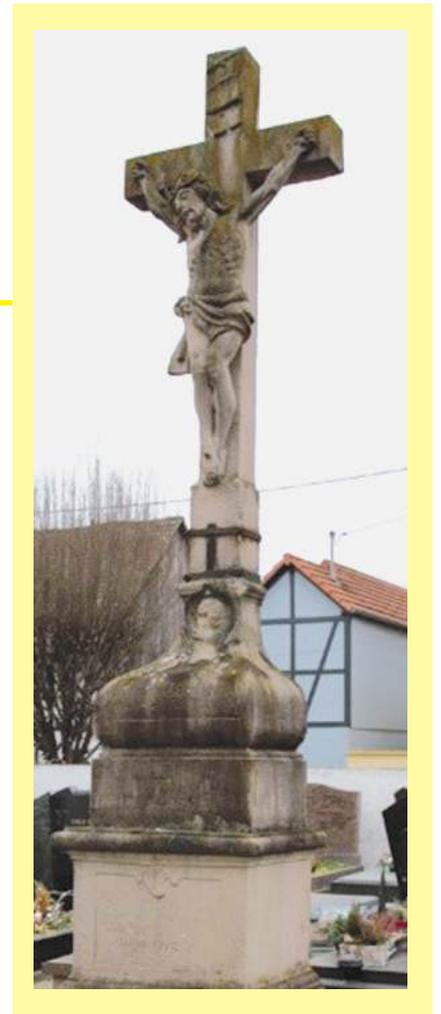
Croix de mission du cimetière

Bulletin de santé du monument :

La sculpture du Christ est en bon état.

La tête de mort, au pied du Christ, a presque disparu par perte de matière. Néanmoins on distingue encore qu'elle est tournée sur le côté gauche.

Mise à part l'inscription (très bonne lisibilité) gravée sur le galbe du socle, qui est une citation biblique, toutes les autres inscriptions gravées sont illisibles, ce qui est dû à une forte desquamation (perte de matière) et au délitage du grès.

Par contre la gravure *Mission's Kreuz* de 1897 est parfaitement lisible.

L'armature en forme de fer à cheval entourant le crâne témoigne d'un travail en forge.

Rapport du Conseil général en 1991**

Croix du cimetière.

Cette croix nécessite les travaux suivants :

- retaille des écritures (avant qu'elles ne soient rendues illisibles par les outrages du temps).
- réfection totale de l'assemblage avec un fer de section en U.
- réfection totale de l'ancrage qui sera fait au bronze (qui contrairement au fer ne fait pas éclater la pierre en s'oxydant).
- des signes de fatigue au niveau du crâne ne sont pas à traiter pour le moment (réfection de la pièce médiane à prévoir à moyen terme).

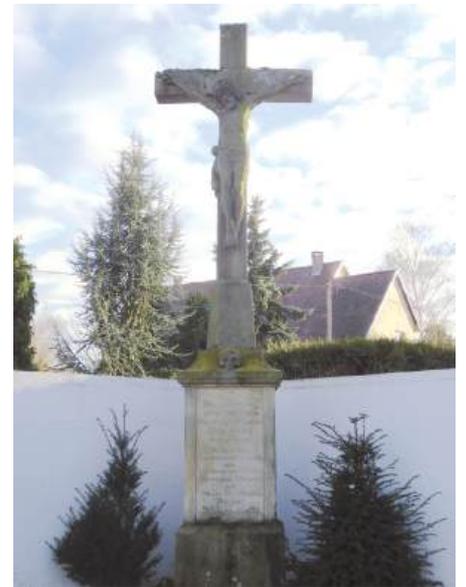
Rapport du Conseil général en 1991 :

Christ entièrement détruit - délitement avancé du socle – fondations précaires. Compte tenu de son état, il est préférable de le retailler complètement à l'identique.

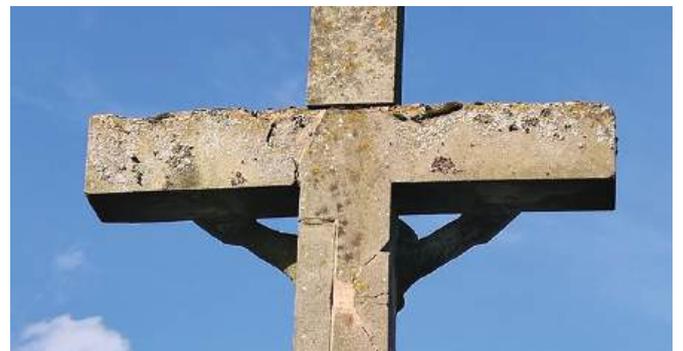
Cette croix est globalement en bon état, quelques brisures à la base de la croix ont été bien colmatées. La sculpture du Christ en monolithe porte l'inscription « Rénovation 1929 ».

Vue du dos de la croix avec les nombreuses cassures

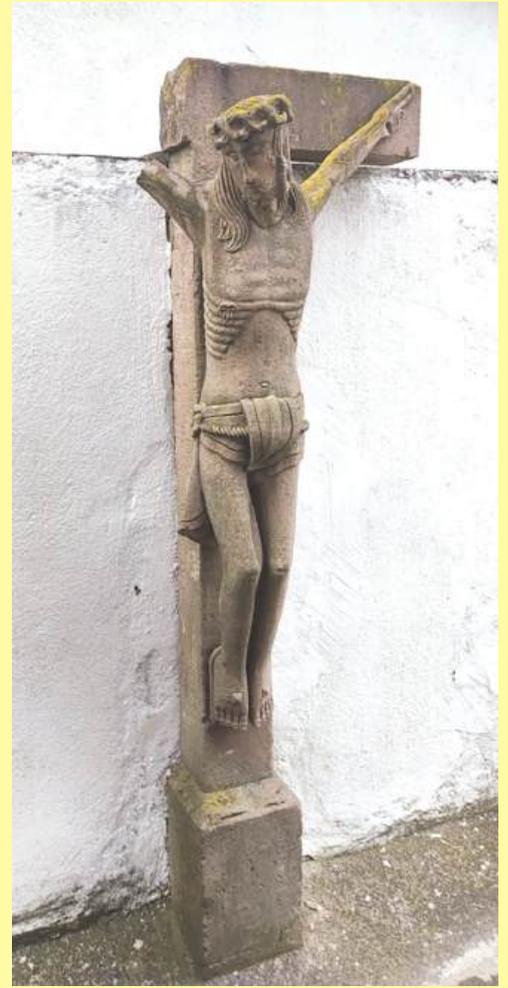
Croix chapelle

Etat de conservation moyenne. Un début d'exfoliation (creusement de la matière) s'observe sur la joue gauche du visage. Des craquelures, fissures sont présentes sur la gauche du thorax. A sa base, on aperçoit les ossements, mais la tête de mort est manquante.

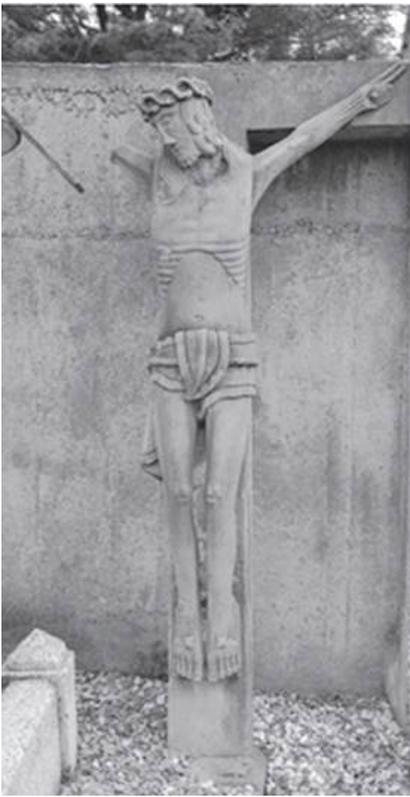
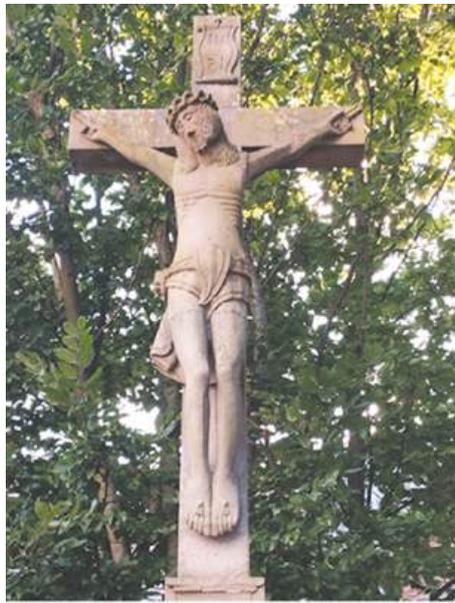
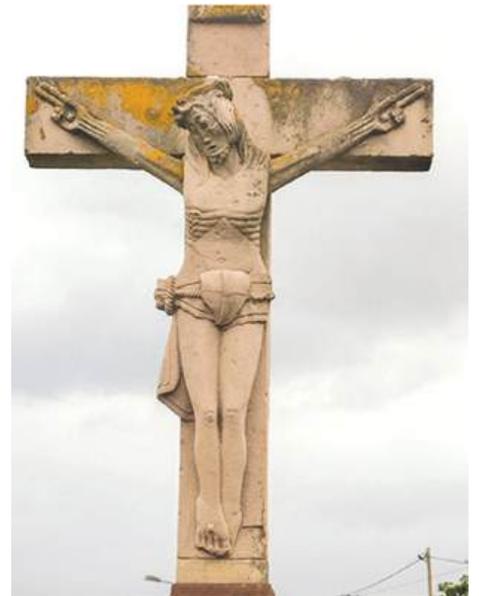
Trois croix locales
avec des similitudes

Hindisheim

Nordhouse

Krautergersheim

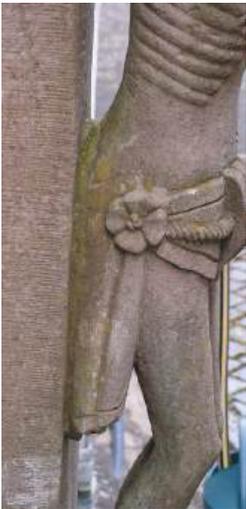
Détail de l'ornement

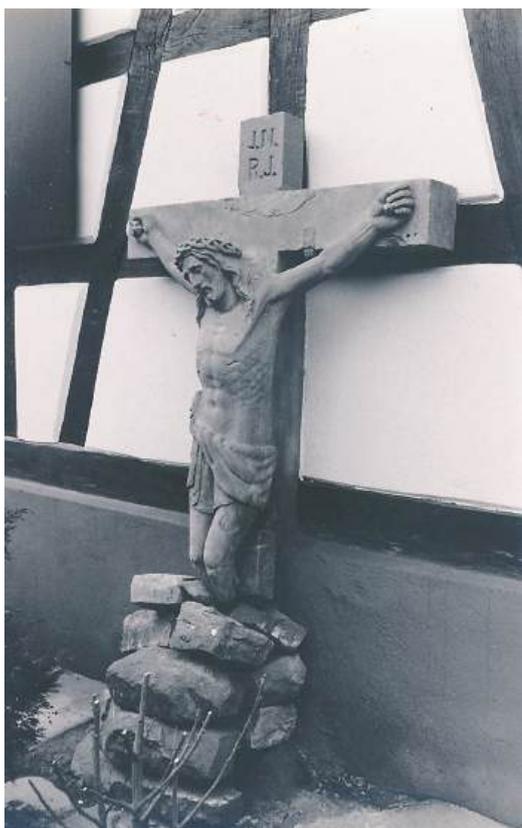
Croix à son précédent
emplacement,
maison N° 78

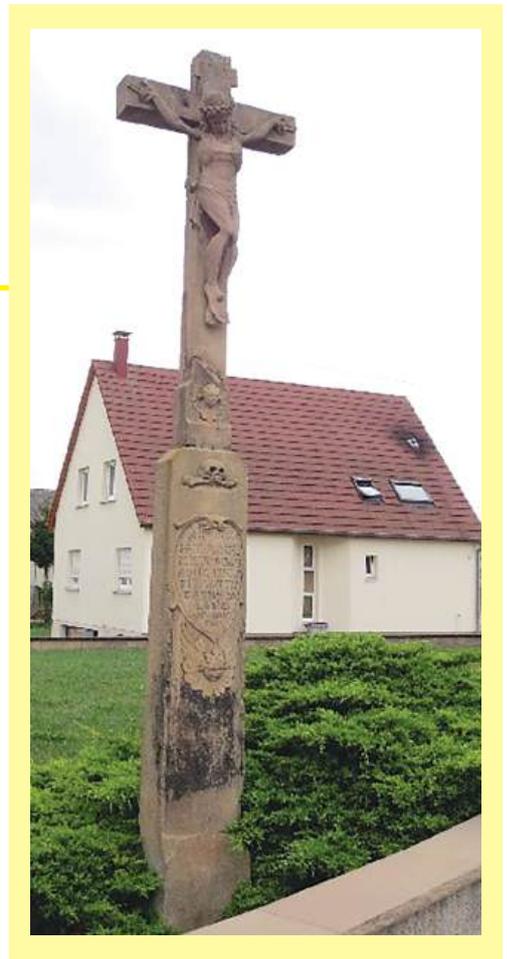
Croix noire : 's schwarze Kritz

Très bel ouvrage, en bon état. Le patibulum (partie transversale) est impacté sur sa droite, au niveau du coude du Christ, par un trou qui ressemble à un impact de balle de fusil.

Dans le stipe crucis (poteau vertical) un empiècement a été taillé et rempli de mortier, probablement pour une réparation causée par le scellement de l'agrafe située à l'arrière. La liaison de la croix avec la partie inférieure du fût est assurée par un fer plat forgé à la main ainsi que ses rivets de fixation.

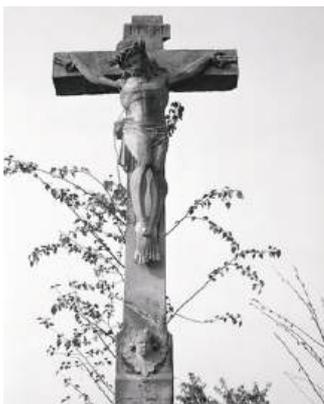
Croix 06 en 1978
© Région Grand Est – Inventaire général- Jean-Claude Stamm

Cette croix est probablement l'œuvre du sculpteur anonyme dit : « Maître de 1630 », dont on trouve plusieurs œuvres semblables dans la région.

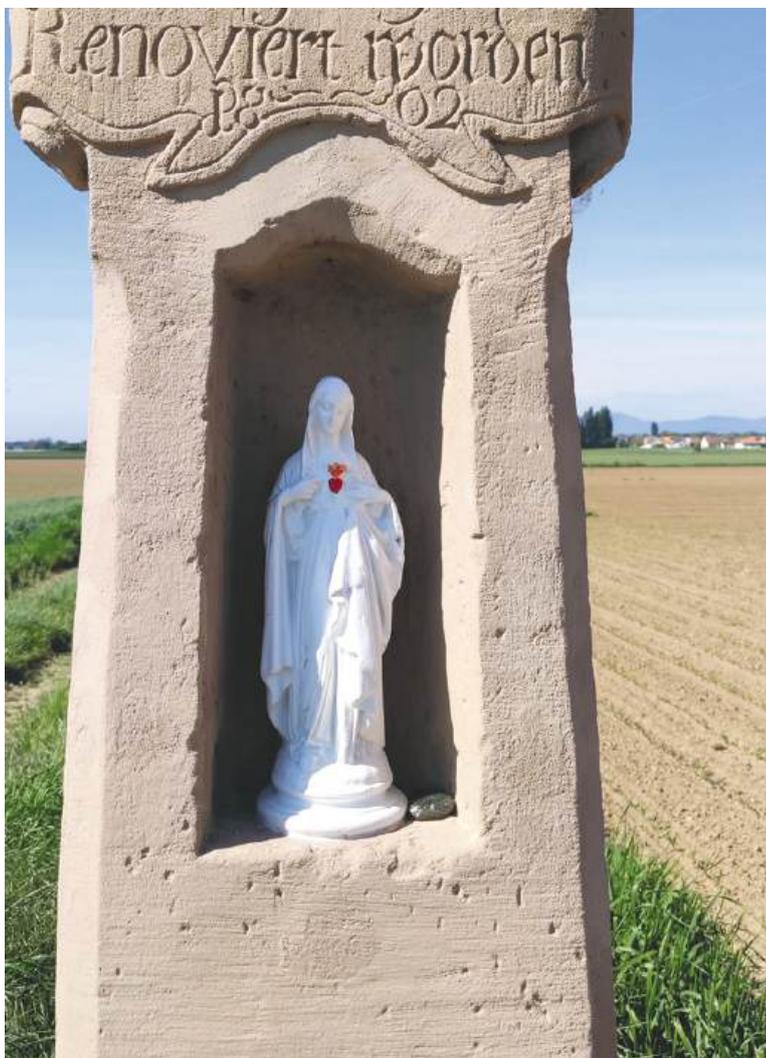
Rapport du Conseil général en 1991 :

Cet ensemble penche à un point qu'il est surprenant qu'elle ne soit pas encore effondrée.

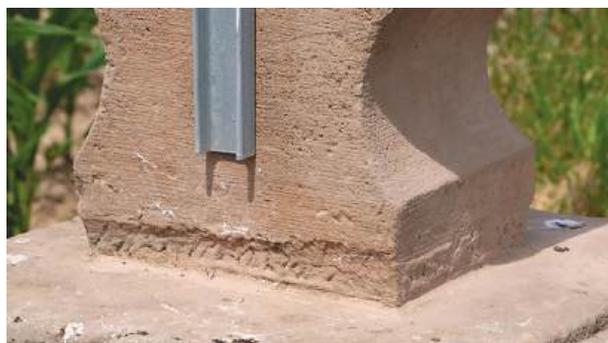
Autre petit détail : l'ensemble de cette croix n'est pas totalement encadré au vu des réservations prévues lors de la taille de cet ensemble.

Détail de l'encastrement incomplet du fût

Il est donc nécessaire de la démonter pour refaire un massif de fondation et un système d'assemblage et d'ancrage identique, comme pour la croix noire.

En 2024, la Commune l'a fait démonter et rénover par l'entreprise Meazza de Mundolsheim.

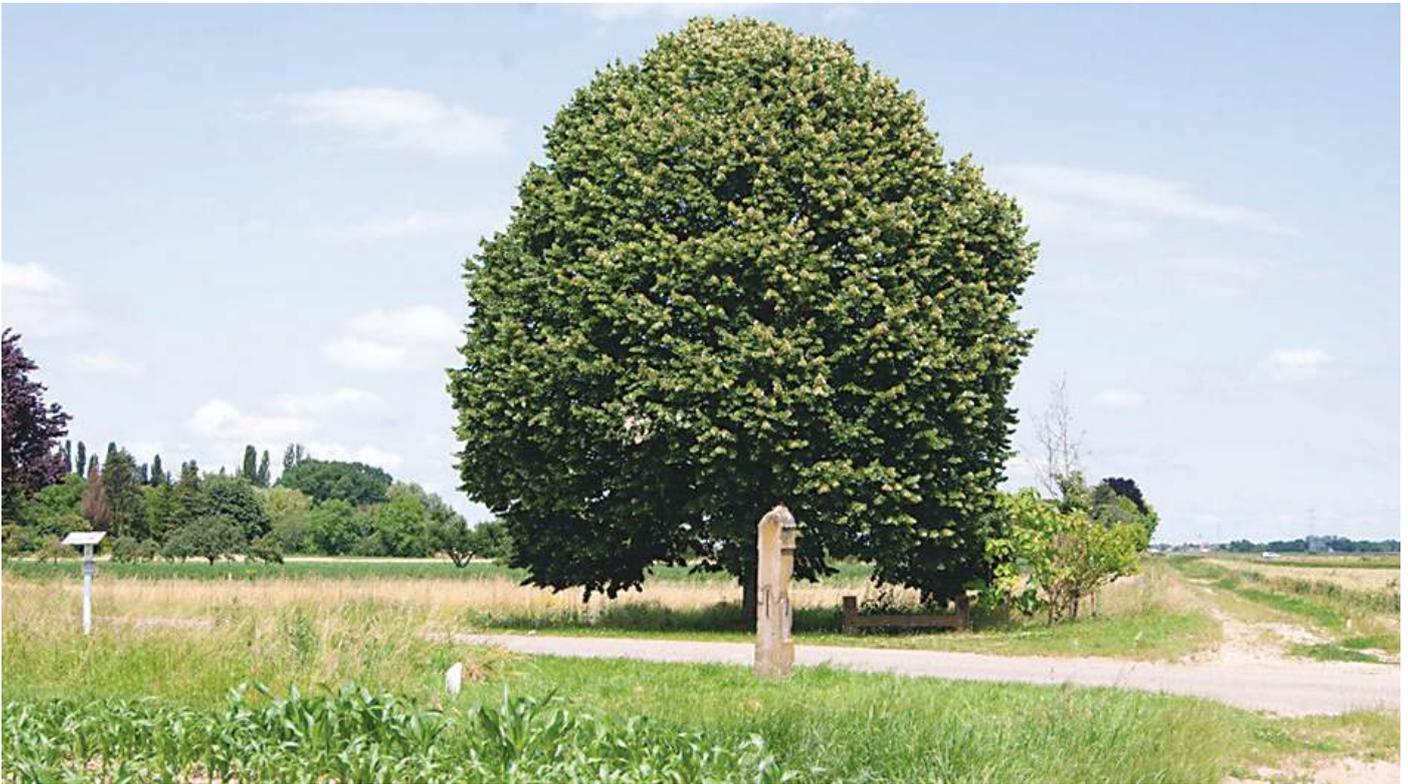
La colonne en grès de cet ouvrage est totalement éclatée par les renforts d'agrafes en fer.

Détail
de la cassure
de la croix

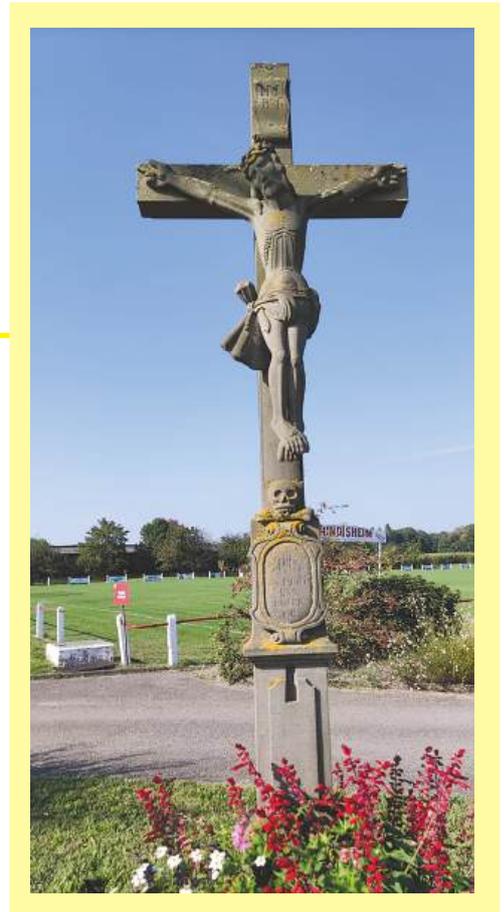
Cette copie est obtenue en prenant de nombreux points de repère à l'aide d'un pantographe. Cette méthode a pu être employée grâce à une présence encore satisfaisante de détail de la sculpture de l'original. Les exigences de déplacer la croix, suite à l'aménagement d'un rond-point, ont nécessité de partager cette croix en cinq éléments (l'original est en 4 parties). La méthodologie du savoir-faire de la conception, sans l'aide d'un bétonnage, des fondations d'une telle croix est encore visible sur l'original.

Une curieuse entaille en forme de trapèze (H : 10 x 2,5 x 4 cm) est taillée sous le cartouche portant l'inscription. Le rôle de cette niche reste à comprendre. La première croix était soigneusement polychromée. Le grès gris de ce monument a été hydrofugé avec l'hydrofuge de Remmers (Funcosil SNL Wacker 2905).

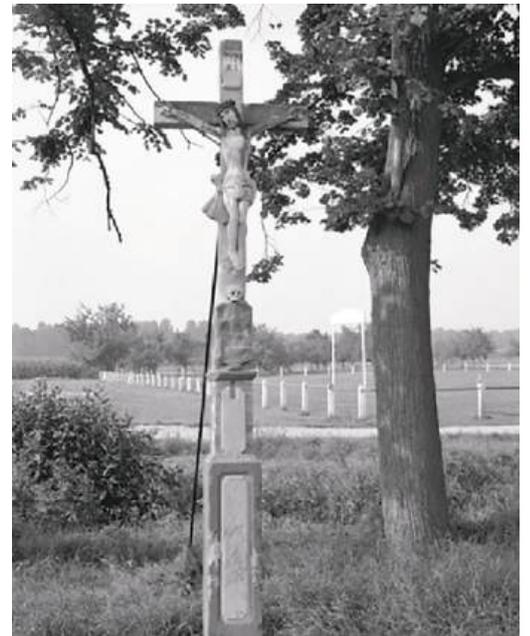
Ancienne Croix en 1978
(c) Région Grand Est - Inventaire général
Jean-Claude Stamm

L'ancienne croix était polychromée, ce qui est évidemment peu visible sur les deux photos en noir et blanc.

Elle est partiellement détruite, stockée dans une réserve.

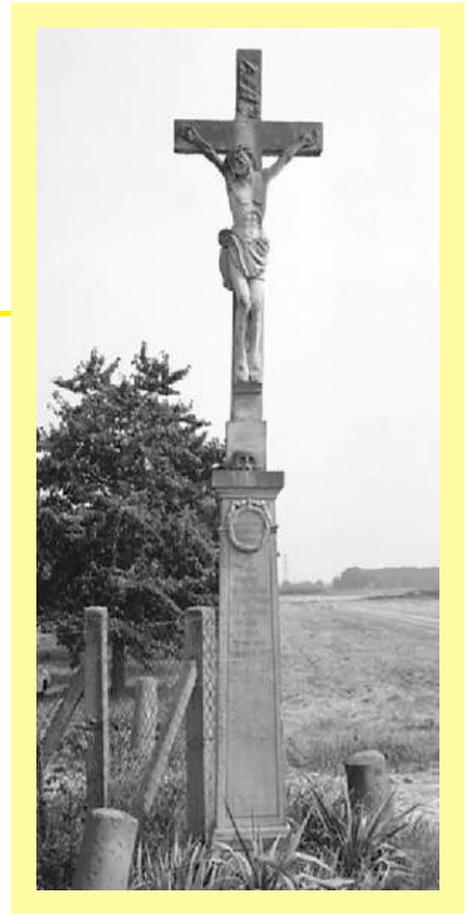
Croix route de Limersheim

Cette croix « *Wieder errichtet* », de nouveau érigée en 1818 en bordure de la route vers Limersheim a été restaurée en 2024 et déplacée de l'autre côté de cette route.

Il y a deux ateliers différents entre la sculpture et le fût portant cette croix. Sur la croix l'aspect de taille avec trace de pic et charruage est plus grossier. Dans le fût le charruage est très soigné et les traces du peigne sont très rares. La liaison entre la croix et le fût est plutôt quelconque.
